VERBALE DI SOPRALLUOGO

Si è provveduto a installare una centralina fonometrica marca Svantek modello SVAN 979 matr. n. 27176 (in dotazione ad ARPA Puglia) in parallelo alla centralina P601, facente parte della rete di monitoraggio acustico in gestione ad Aeroporti di Puglia (AdP) installata presso il suddetto Aeroporto.

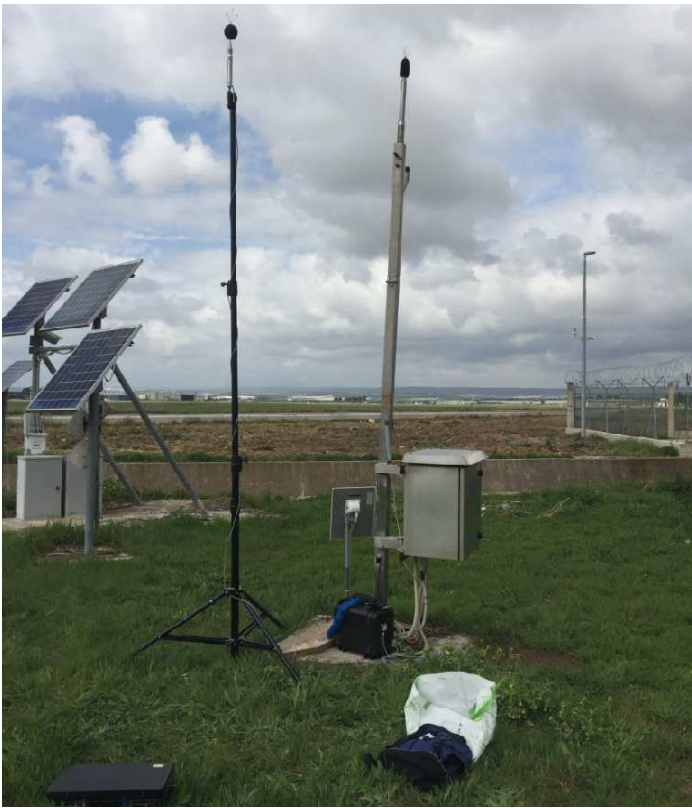
La rimozione della centralina, salvo eventuali complicazioni valutabili solo a posteriori, è stata programmata per il giorno 20-03-2019 in cui sarà effettuata ulteriore calibrazione finale a valle del monitoraggio. Durante l'installazione è stata verificata, inoltre, la rispondenza della postazione alle indicazioni contenute nella normativa di riferimento nonché alle linee guida ISPRA 102/2013. Si è constatato visivamente l'assenza di superficie acusticamente riflettente (Annotazioni Tabella).

Monitoraggio in parallelo presso la postazione 601

Dalle verifiche in campo è emerso che esclusivamente per la centralina P601 è necessario che AdP proceda alla realizzazione di superficie idonea (solida, continua, il cui assorbimento acustico α sia inferiore a 0.3, ovvero realizzata con materiali acusticamente riflettenti), al fine dell'ottemperanza alle Linee Guida di cui sopra.

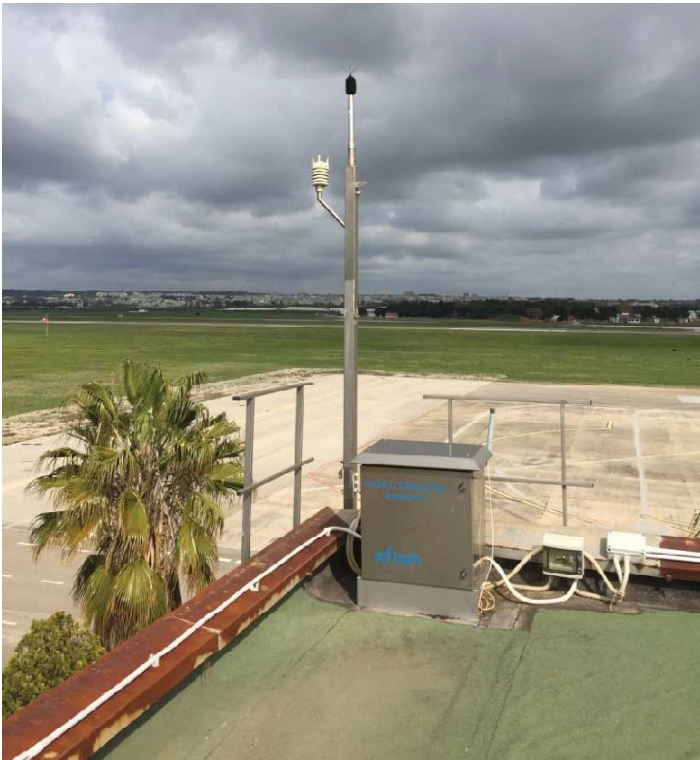
Successivamente è stato effettuato un sopralluogo anche presso l'altra postazione al momento attiva, codificata come P602 ubicata sul lastrico solare dell'Aerostazione, al fine di effettuare le verifiche di cui sopra. Gli esiti delle verifiche sono riportati nella tabella seguente.

Sopralluogo presso la postazione 602

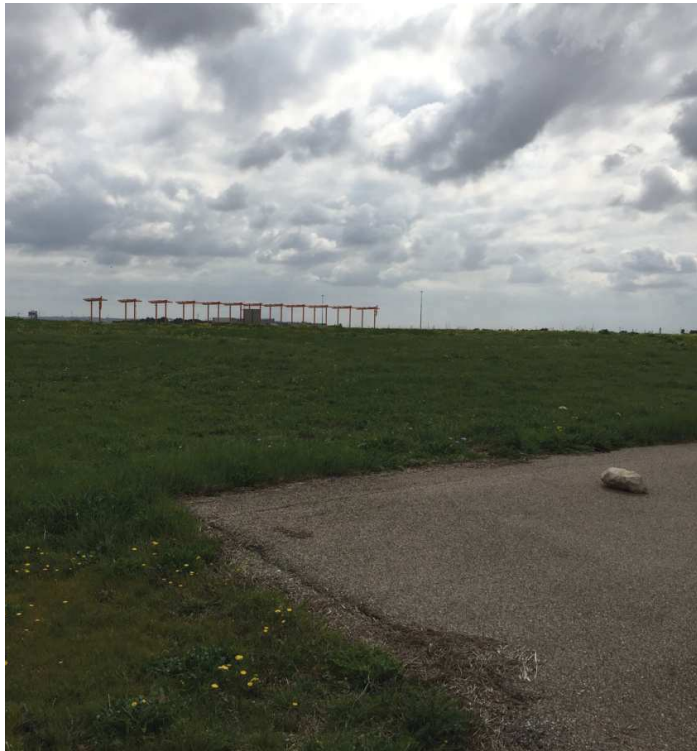
Sopralluogo presso i nuovi siti di monitoraggio –sedime lato nord

AdP, nel ricordare che è attualmente in corso l'istruttoria relativa all'approvazione da parte del MATTM del Piano di Sviluppo Aeroportuale 2030, e connessa Valutazione di Impatto Ambientale, di cui si attende l'esito finale, ha ipotizzato l'installazione delle nuove centraline ai due estremi del sedime aeroportuale in asse con la pista.

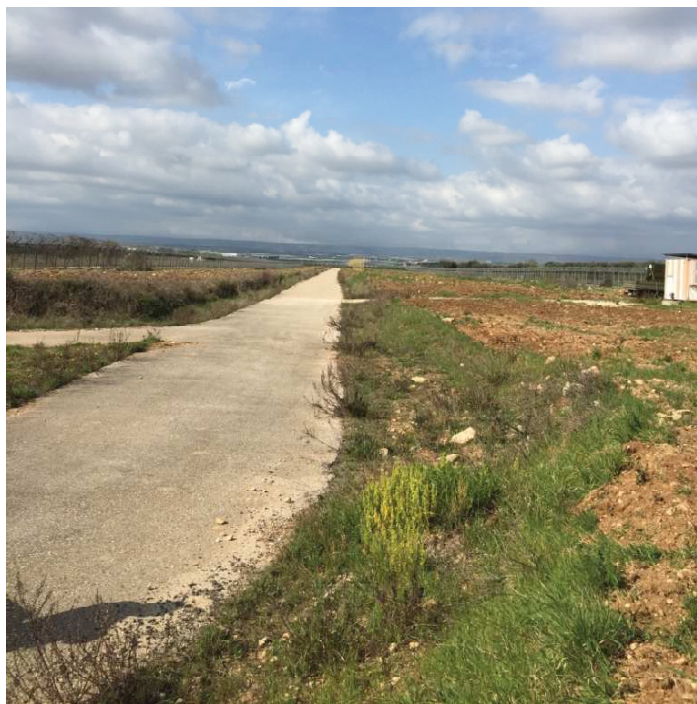
Sopralluogo presso i nuovi siti di monitoraggio- sedime lato sud
