SISTEMA OTTICO SPETTRALE - RETE LIDAR INSTALLATA PRESSO ILVA

REPORT AGOSTO 2017

ARPA PUGLIA

Rete LIDAR ILVA: report mensile AGOSTO 2017

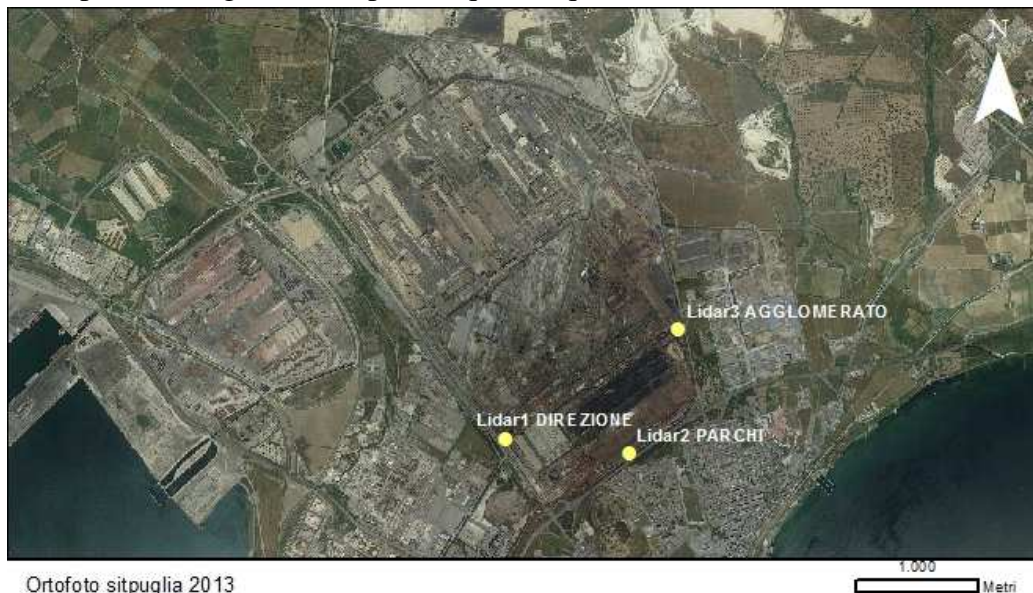
Fig. 1: Posizionamento dei tre sistemi LIDAR posti lungo il perimetro dello stabilimento industriale ILVA.

I LIDAR della rete ILVA, posizionati come indicato in Fig. 1, sono prodotti dalla Lufft mod. CHM15k – Nimbus.
