ACQUE E AMBIENTE MARINO COSTIERO				2014	
<i>Qualità dei corpi idrici superficiali e ambiente marino costiero</i>					
<i>- Acque dolci idonee alla vita dei pesci</i>					
Nome indicatore	DPSIR	Fonte dati			
Acque dolci idonee alla vita dei pesci	S	ARPA Puglia			
Obiettivo	Disponibilità dati	Copertura		Stato	Trend
		Temporale	Spaziale		
Verificare la conformità agli specifici obiettivi funzionali	***	2011-2014	R	 	↔

Acque idonee alla vita dei pesci. Giudizio di conformità, 2014

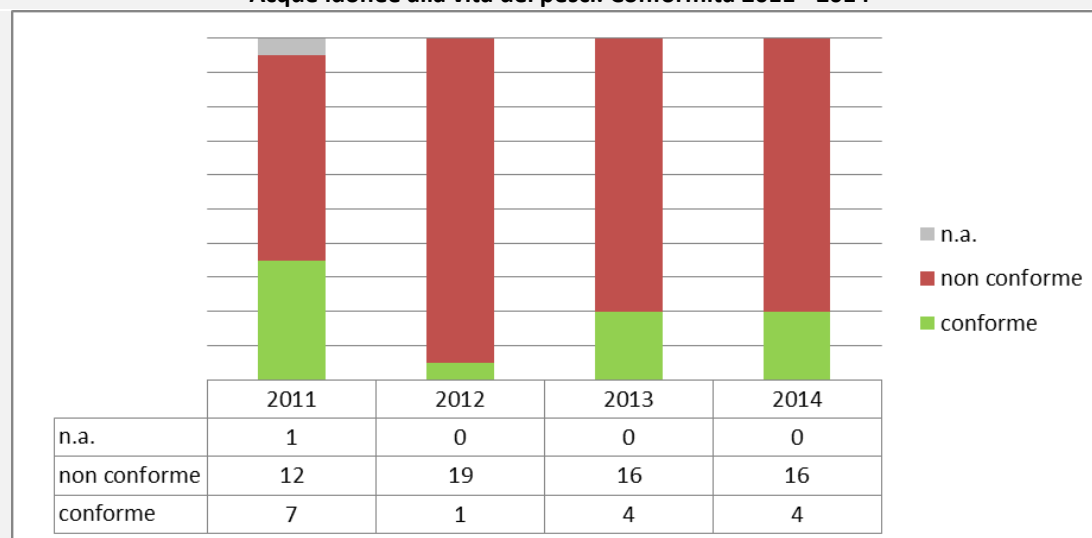
Acque idonee alla vita dei pesci. Conformità 2011 - 2014

In tutto il quadriennio, le principali criticità riscontrate attengono essenzialmente alla concentrazione nelle acque di BOD₅, dell'ammoniaca totale e del cloro residuo totale.

I superamenti di BOD₅ e dell'ammoniaca sono rappresentativi di pressione antropica, allorché gli apporti organici risultino significativi e soprattutto in presenza di corpi idrici con scarsa portata.

Inoltre, nel corso degli ultimi anni gran parte delle criticità riscontrate sono legate a superamenti del cloro residuo totale; sebbene questo parametro possa rappresentare un indicatore di pressione antropica legato al trattamento delle acque per diversi fini, occorre specificare che la metodica analitica utilizzata potrebbe influenzare la restituzione dei risultati e che, quindi, la stessa debba essere discussa anche a livello nazionale.
